1. Beispiel allgemeiner Sanierungsarbeiten

a. Umbau Sekretariat Akademie für Datenverarbeitung (ADV Außenstelle GDS2)

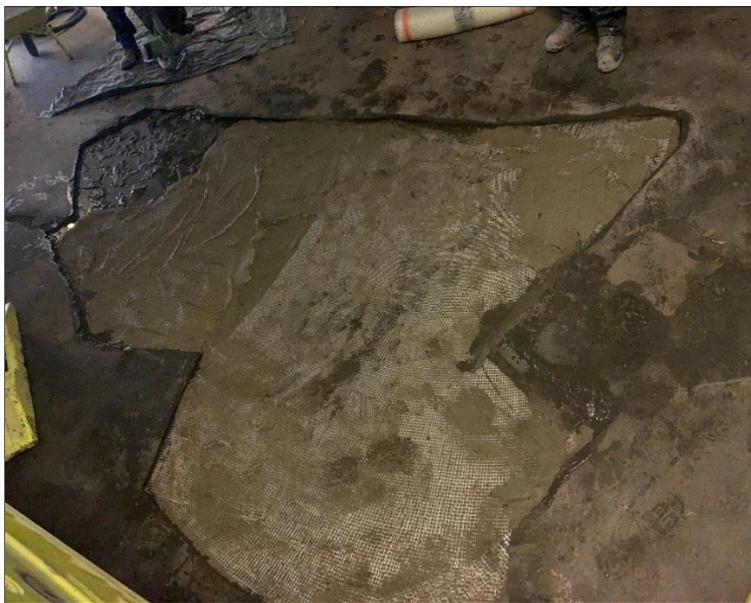
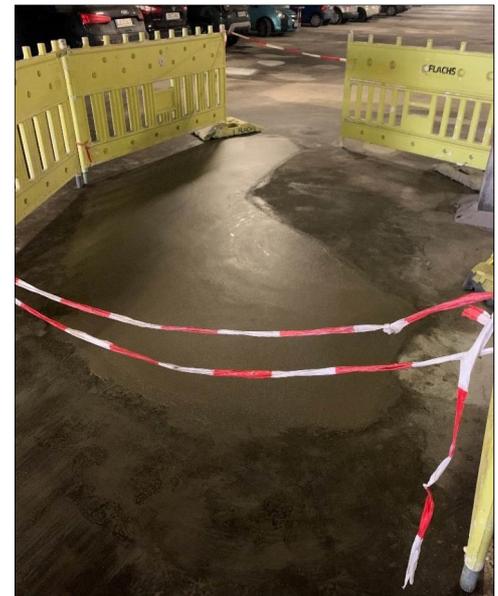
Während der Sanierung

In der Tiefgarage des Kaufmännischen Schulzentrums werden von einem Sachverständigen jährliche Untersuchungen zum Zustand der Bausubstanz durchgeführt. Aus dem Bericht der Zustandserfassung ging auch dieses Jahr wieder eine erforderliche stellenweise Reparatur der Bodenplatte hervor. Eigentlich bedarf die Tiefgarage des Kaufmännischen Schulzentrums einer umfassenden Generalsanierung zur langfristigen Sicherung und Erhaltung der Bausubstanz. Diese Maßnahme wurde jedoch bis zur Entscheidungsfindung über die weitere Entwicklung der Mildred-Scheel-Schule und des Kaufmännischen Schulzentrums zurückgestellt, so dass nun jährlich in zunehmendem Umfang Reparaturen zur Aufrechterhaltung der Betriebs- Verkehrssicherheit erforderlich werden.

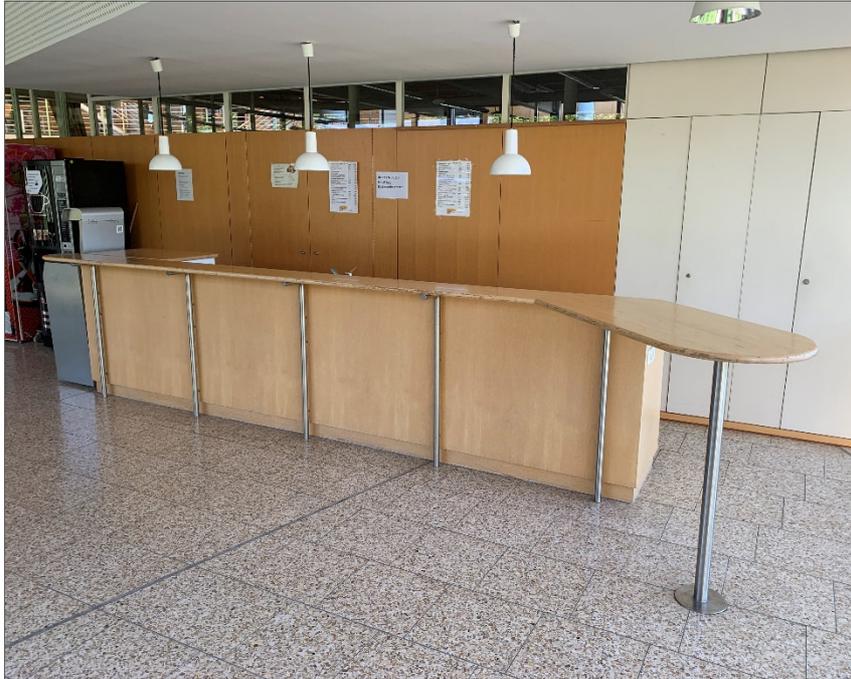
In der Hilde-Domin-Schule in Herrenberg wurde die alte Theke in der Cafeteria umgebaut. Die Theke erstrahlt durch eine moderne Gestaltung in neuem Glanz. Zusätzlich wurden die alten Pendelleuchten durch ein modernes und energiesparendes LED-Schiensystem getauscht.

Vor dem Umbau

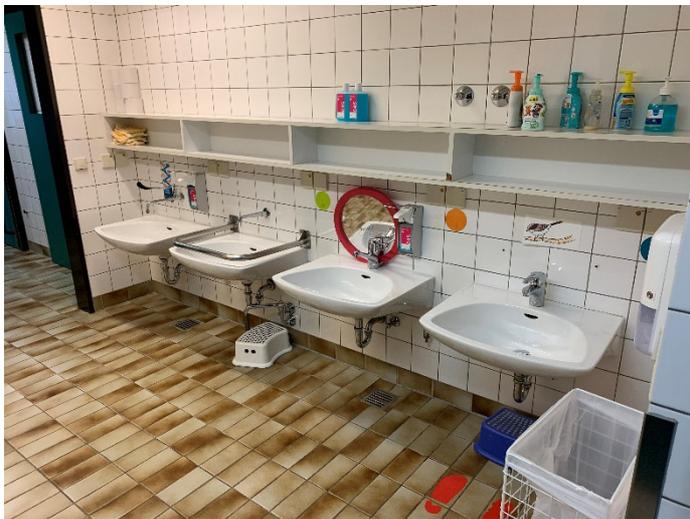
Vor der Sanierung

Im Winterhaldenkindergarten in Sindelfingen wurden die Sanitäranlagen vollständig saniert und modernisiert. Hierfür wurden die Räume bis zum Rohbau zurückgebaut, um neue Wasser- und Abwasserleitungen verlegen zu können. Der Austausch war altersbedingt notwendig. In diesem Zuge wurde auch eine neue Lüftungsanlage mit Wärmerückgewinnung eingebaut. Die Räume wurden mit einer neuen Decke mit besserer und energetisch günstiger LED-Beleuchtung ausgestattet. Hierdurch wird ein freundlicheres Raumklima geschaffen. Außerdem wurden in den Sanitäranlagen neue Wand- und Bodenfliesen verlegt. Sämtliche Sanitärobjekte (Waschbecken, Armaturen, Toilettenschüsseln) wurden erneuert.

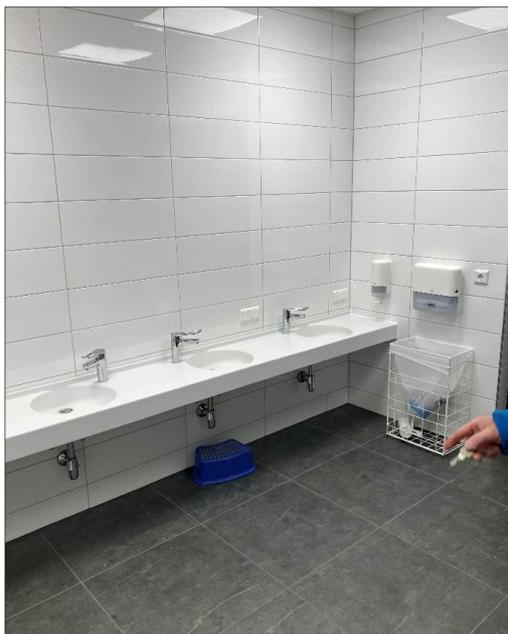
Nach den Sanierungsmaßnahmen

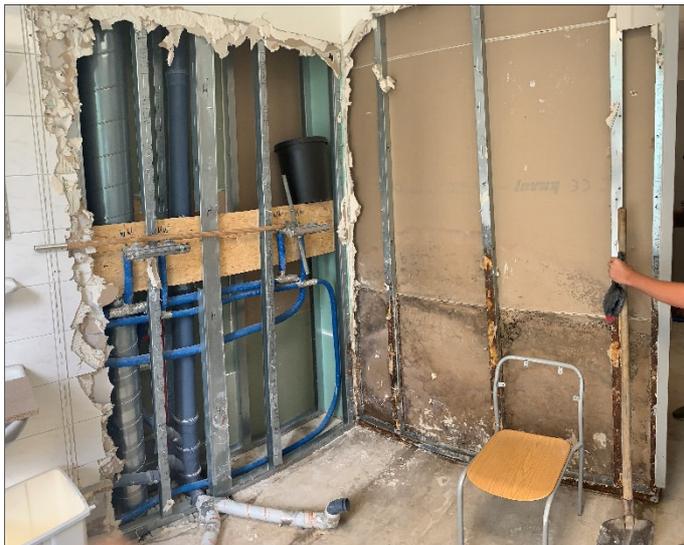
Schadensaufnahme

In der Flüchtlingsunterkunft Voithstr. 16 - 18 in Renningen Malsheim wurden die WC-Anlagen und Duschbereiche aufgrund eines Wasserschadens saniert. Die alten Sanitärgegenstände und beschädigten Trockenbauwände wurden entfernt. Stellenweise musste zusätzlich der Estrich getauscht werden. Die Abwasser- und Trinkwasserleitungen wurden an den beschädigten Stellen ausgetauscht. Weiterhin wurden die Duschbereiche fachgerecht abgedichtet und die Oberfläche erneut gefliest und die sanitären Gegenstände wieder montiert.

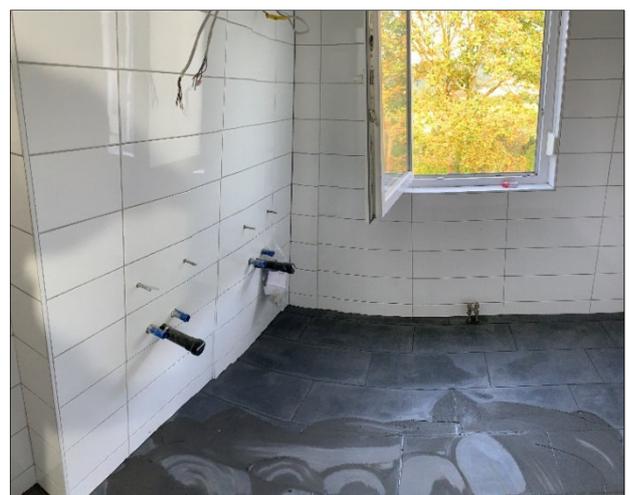
Während der Sanierung

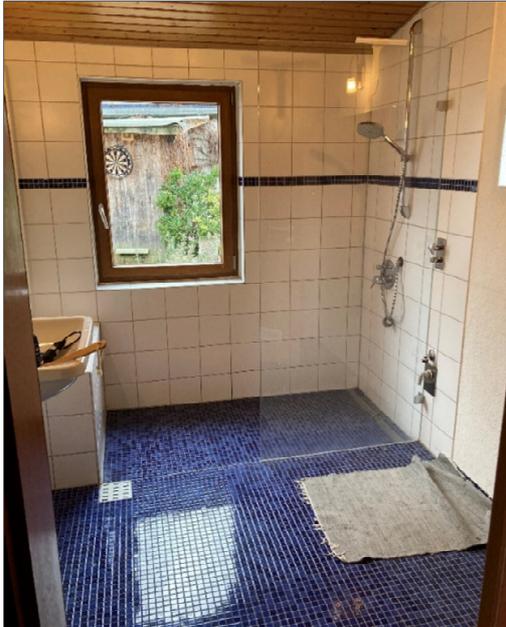
Vor der Sanierung

In der Karl-Georg-Haldenwang-Schule in Leonberg wurde das Badezimmer der Hausmeisterwohnung saniert. Die Sanierungsmaßnahmen umfassten den Austausch von alten Trinkwasser- und Abwasserleitungen, den Einbau einer neuen Duschkabine und bodengleichen Duschabläufen, neuen Sanitärgegenständen, neuen Boden- und Wandfliesen und einer neuen energiesparenden LED-Beleuchtung.

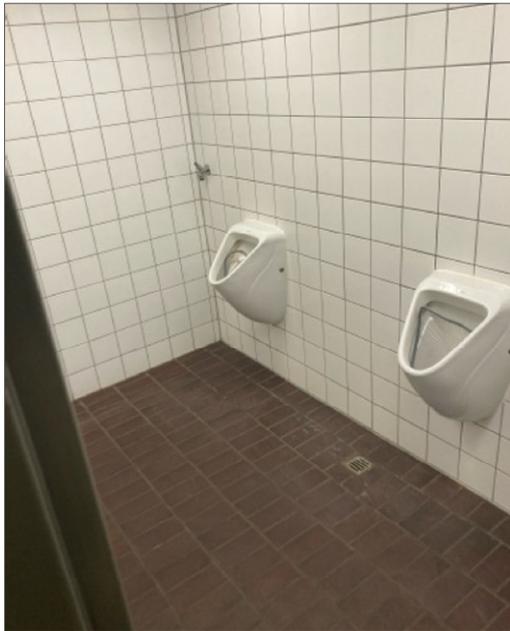
Vor der Sanierung

Im Berufsschulzentrum in Leonberg wurde die WC-Anlage in Bau L im UG vollständig saniert und modernisiert. Hierfür wurden die Räume bis auf den Rohbau zurückgebaut. Es wurden neue Wasser-, Abwasser- und Lüftungsleitungen installiert. Der Austausch war altersbedingt notwendig. Zusätzlich wurde eine neue Lüftungsanlage mit Wärmerückgewinnung eingebaut. Die Räume wurden mit einer neuen Decke mit besserer und energetisch günstiger LED-Beleuchtung ausgestattet. Außerdem wurden in den Sanitäranlagen neue Wand- und Bodenfliesen verlegt. Sämtliche Sanitärobjekte (Waschbecken, Armaturen, Toilettenschüsseln) wurden erneuert.

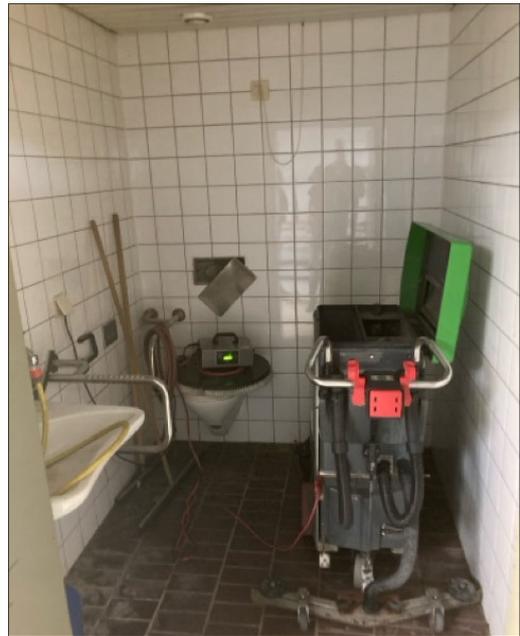
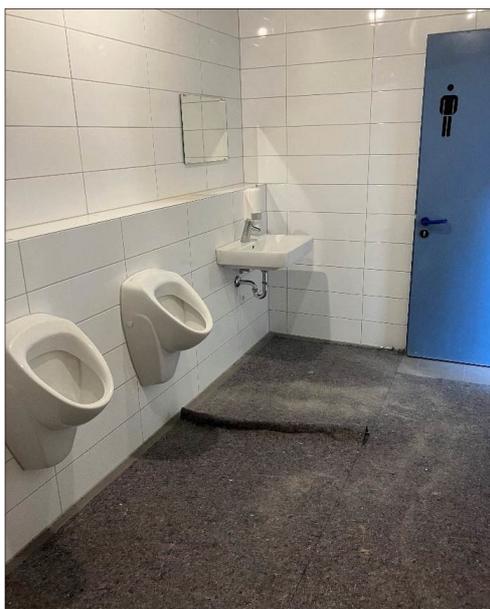
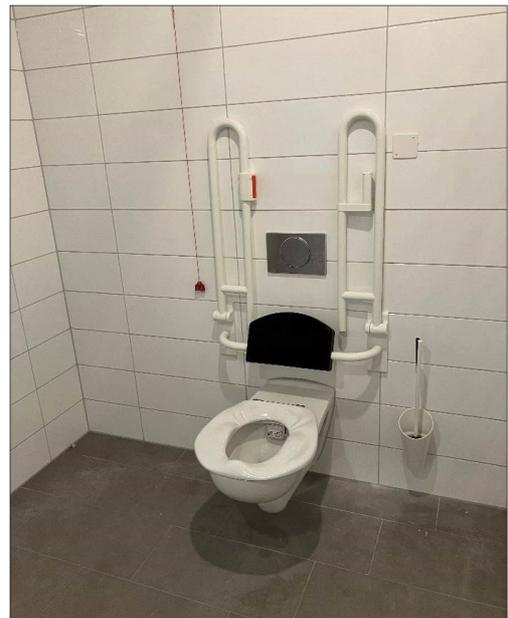
Nach Fertigstellung der Sanierungsmaßnahme

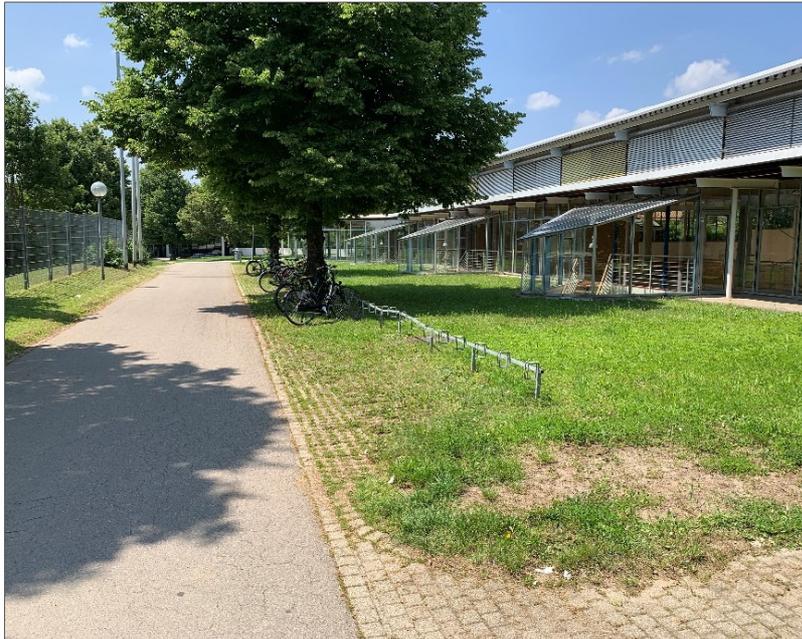
In der Hilde-Domin-Schule in Herrenberg wurden die altersabgängigen Fahrradparker demontiert und gegen neue ausgetauscht. Die neuen Fahrradparker bieten mehr Platz für weitere Fahrräder sowie einen besseren Halt der Fahrräder beim Abstellen. Dank der Umbaumaßnahme werden zusätzliche Anreize geschaffen umweltfreundlich mit dem Fahrrad die Schule aufzusuchen.

Fahrradparker vor dem Austausch

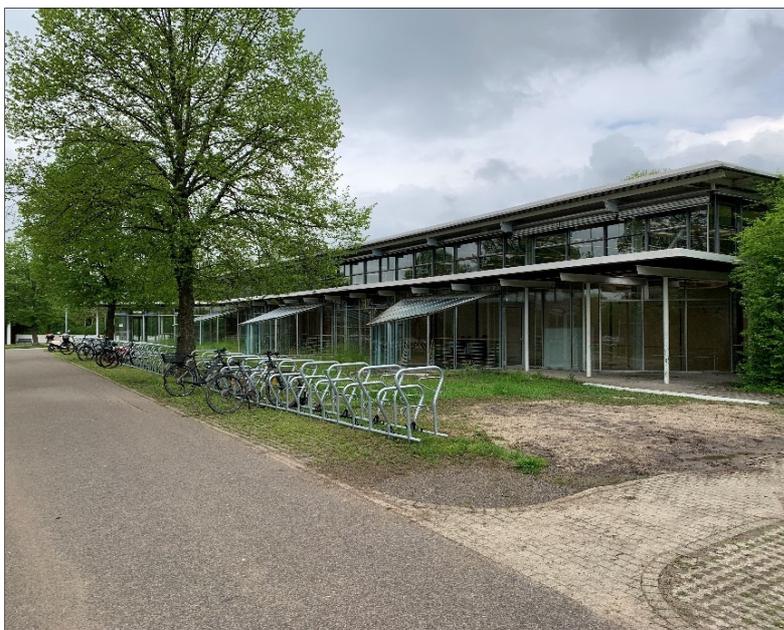
Fahrradparker nach dem Austausch

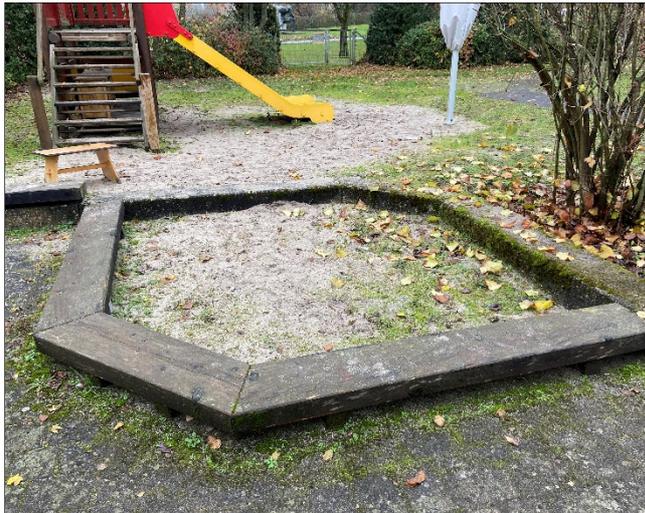
In der KGH-Schule in Leonberg wurde der Spielplatz saniert. Der Sandkasten wurde neu gestaltet, wodurch die Sandfläche großzügiger nutzbar ist. Zusätzlich wurde im Rasenbereich ein Bodentrampolin installiert. Der Spielplatz wirkt nun aufgeräumt und freundlich.

Vor der Sanierung

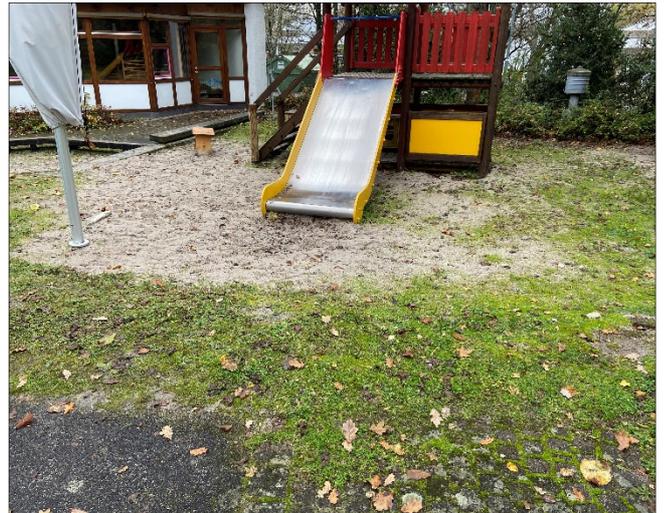
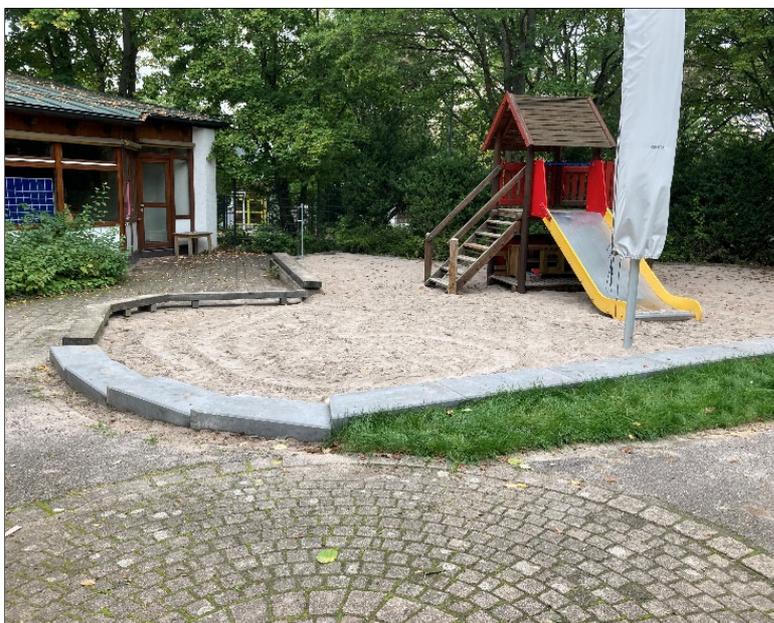
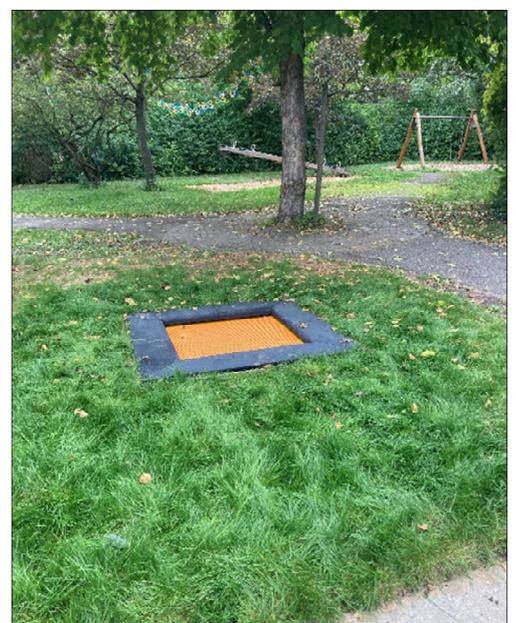
Nach der Sanierung

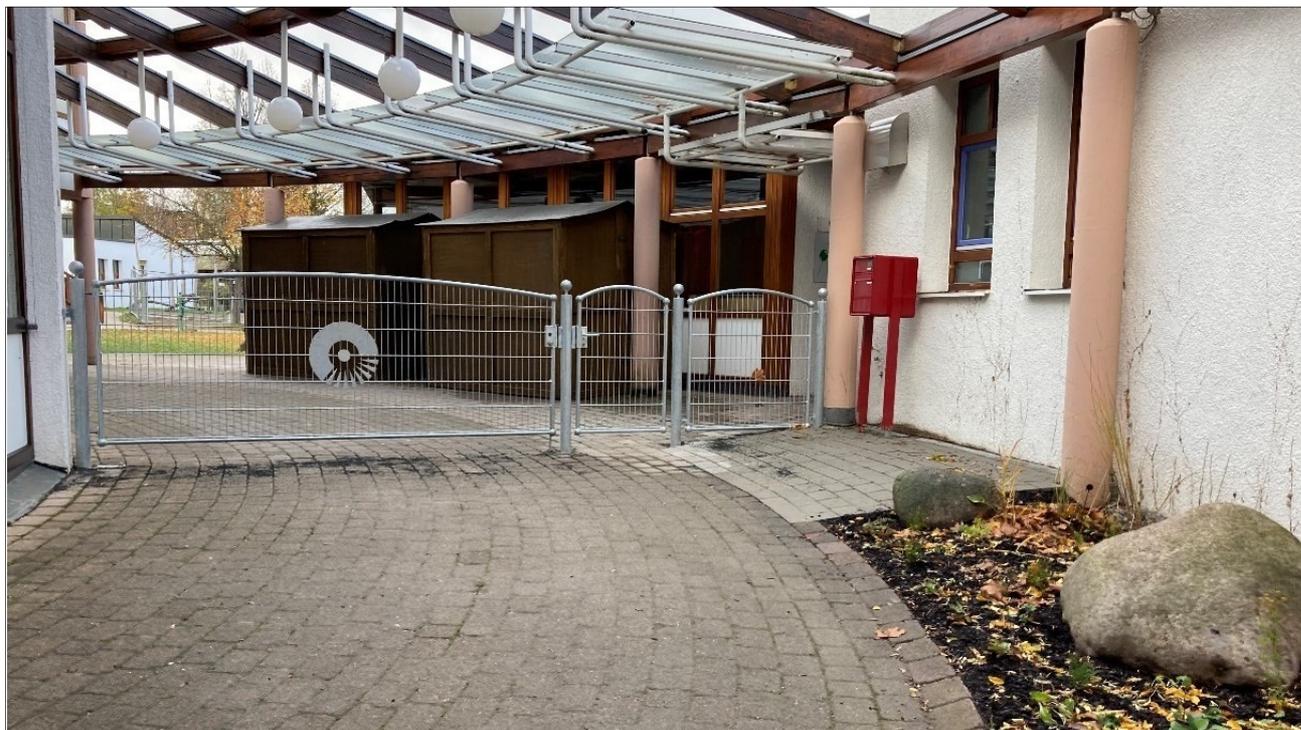
In der KGH-Schule in Leonberg wurde das Eingangstor ausgetauscht. Das alte Eingangstor war alterungsbedingt abgängig.

Nach dem Austausch des Eingangstors

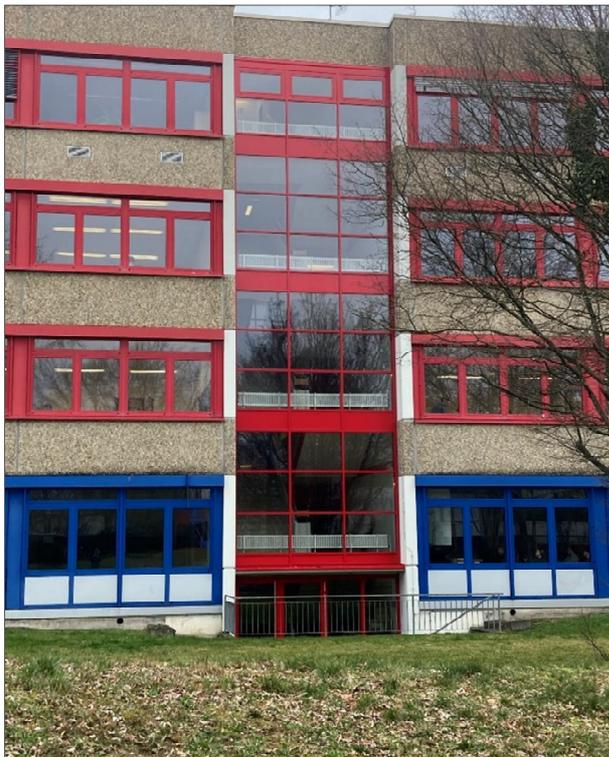
Vor dem Austausch der Verglasung

In der Gottlieb-Daimler-Schule 1 in Sindelfingen wurde die alte Treppenhausverglasung im Bau A ausgetauscht und optisch an die bestehende Fassade angeglichen. Die neuen Fassadenelemente bieten bessere U-Werte, daraus resultierend kann der Heizenergieverbrauch in dem Treppenhausbereich reduziert werden. Zusätzlich bietet die neue Fassade einen besseren natürlichen Lichteintrag in das Treppenhaus.

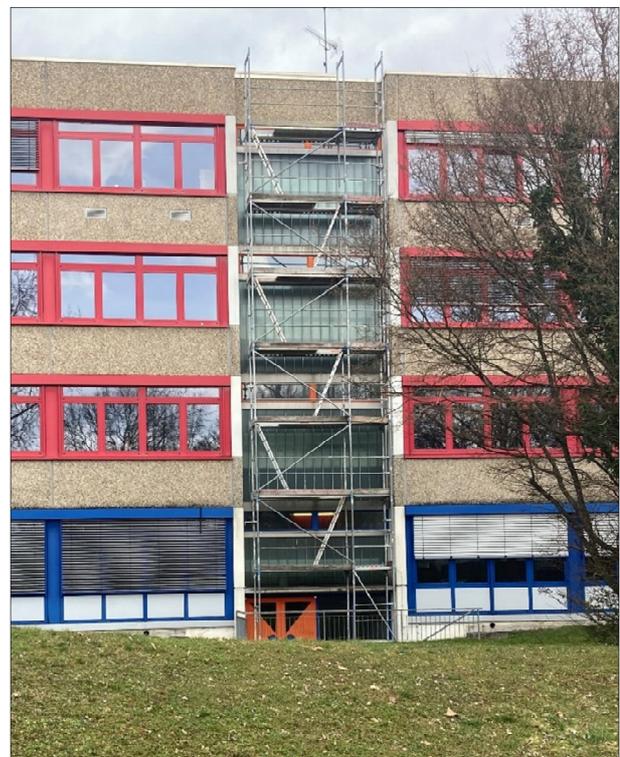
Nach dem Austausch der Verglasung

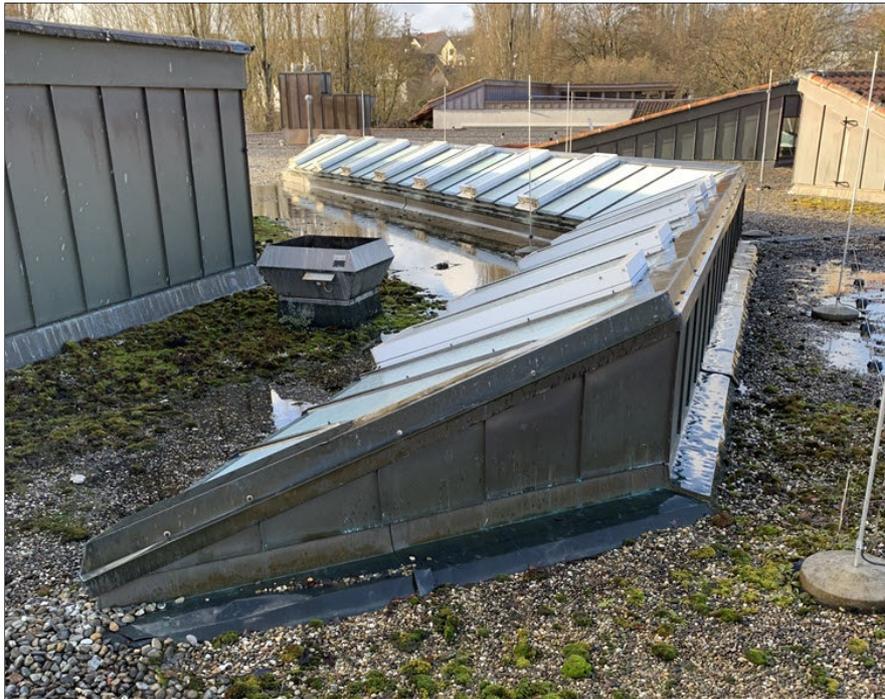
Vor der Sanierung

In der Friedrich-Fröbel-Schule in Herrenberg wurden die Oberlichter mit RWA-Funktion erneuert. Somit ist für eine natürliche Beleuchtung als auch einen funktionierenden Rauchwärmeabzug im Brandfall gesorgt. Die neuen Oberlichter haben zusätzlich bessere U-Werte, dadurch kann der Energieverbrauch in dem Bereich reduziert werden.

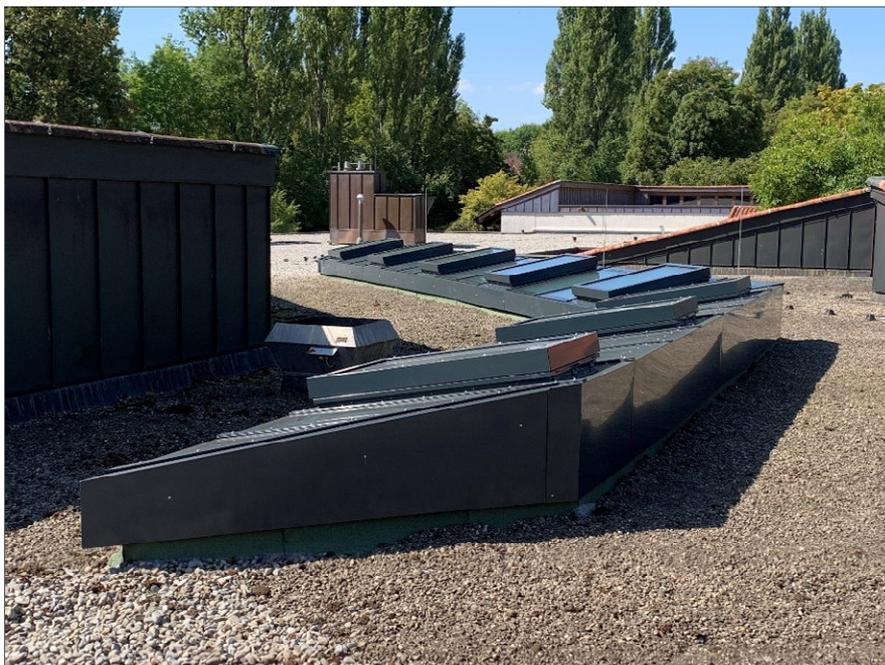
Nach der Sanierung

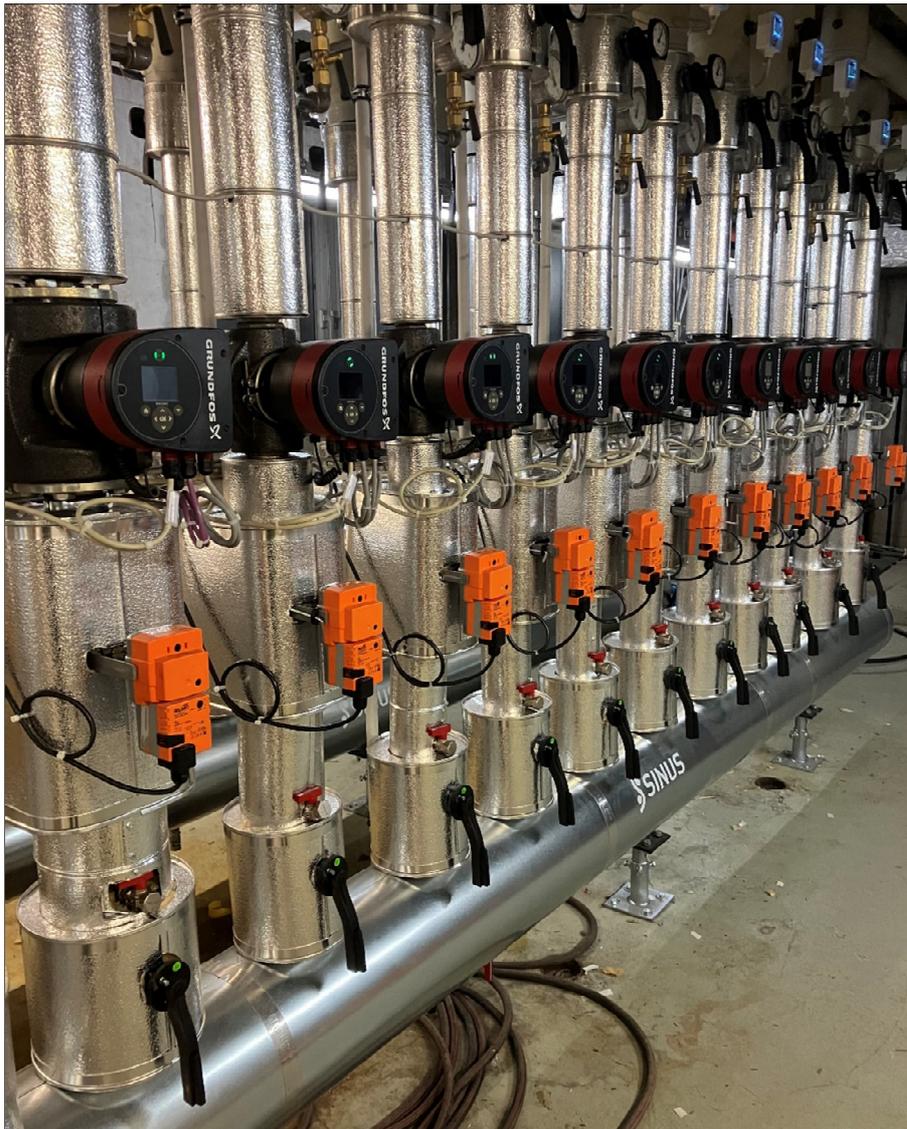
Neue Heizungsverteilung nach dem Austausch

In der Bodelschwingh-Schule in Sindelfingen wurden der Heizungsverteiler und die Gebäudeleittechnik ausgetauscht. Die GLT und der Heizungsverteiler waren altersbedingt abgängig. Dank der neuen GLT und Heizungsverteilung lässt sich das Gebäude energieeffizienter betreiben und die Anlagenvorgänge auf der GLT überwachen und visualisieren.

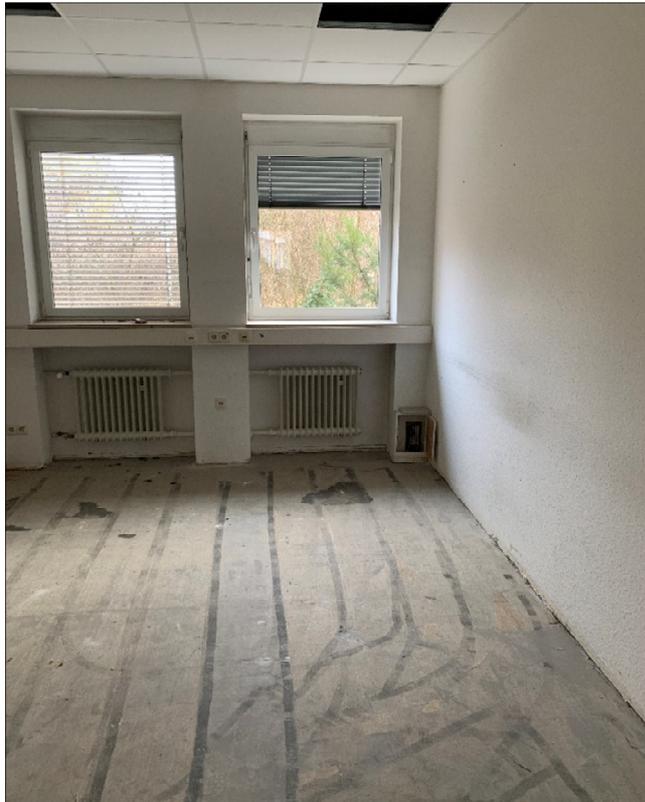
Während der Sanierungsmaßnahme

In der LRA-Außenstelle Parkstraße 4 in Böblingen wurden die Büroräume ertüchtigt. Zusätzlich zu den Maler- und Bodenarbeiten wurden die alten Heizungsleitungen und Heizkörper ausgetauscht, die Beleuchtung durch moderne, energieeffiziente LED-Beleuchtung ersetzt und die Brandmeldeanlage auf den aktuellen Stand der Technik gebracht.

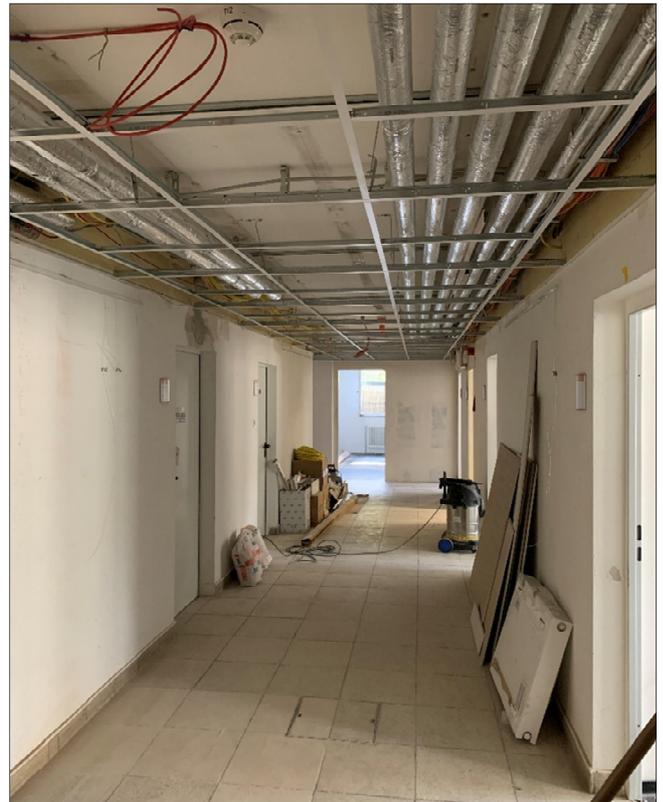
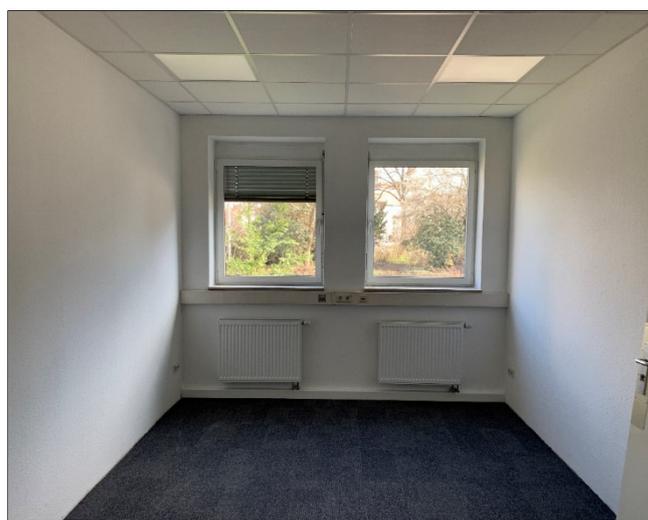
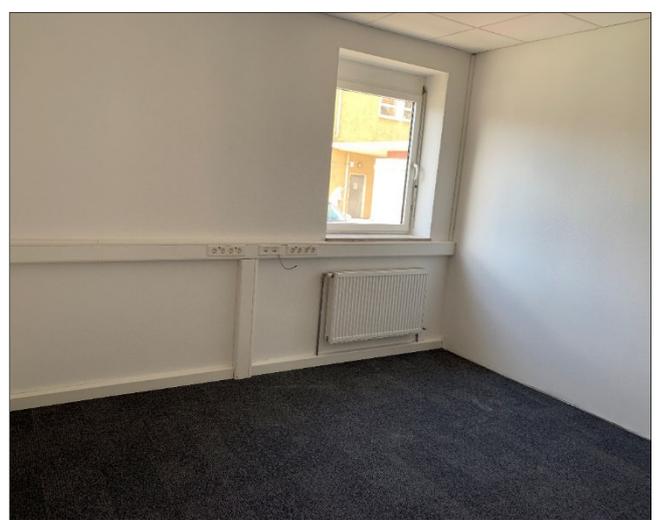
Nach der Sanierung der Büroräume und dem Umbau der Heizungszentrale

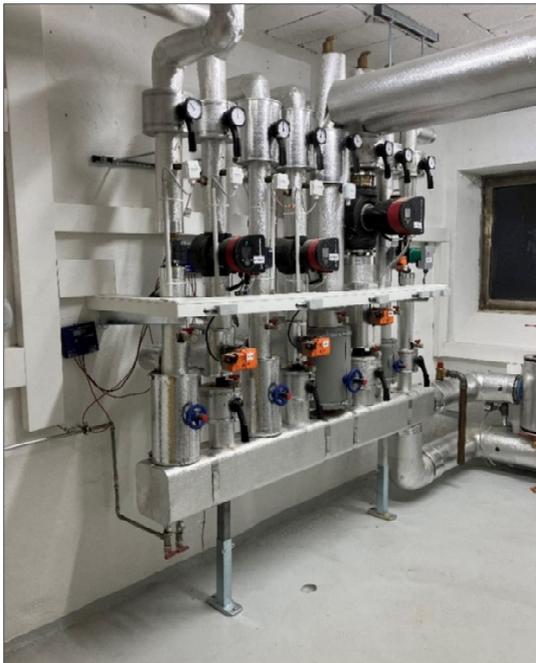
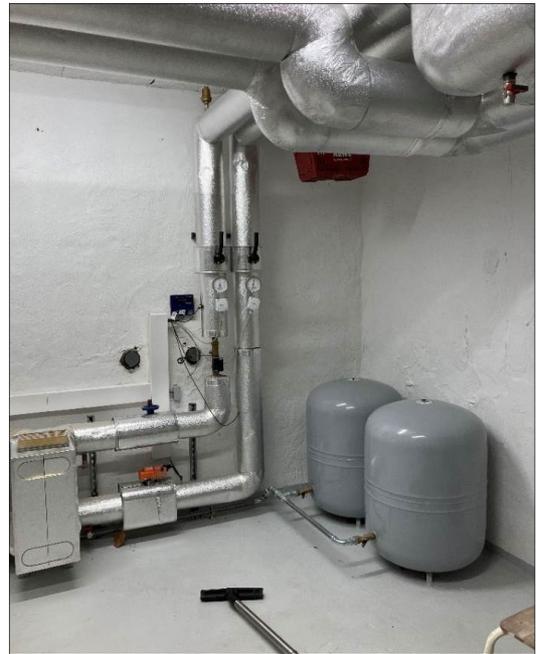
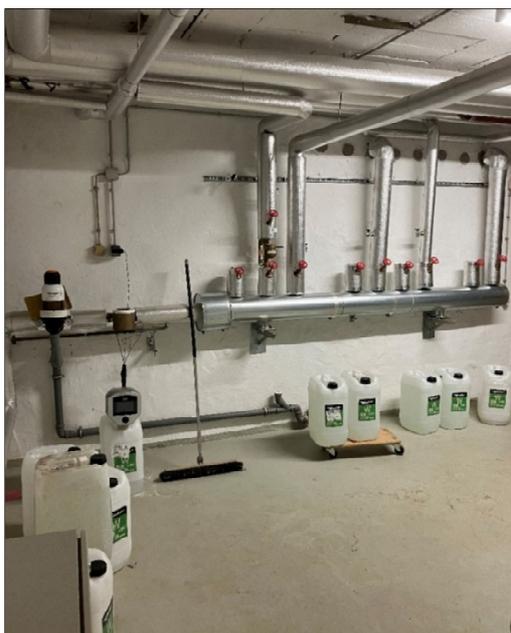
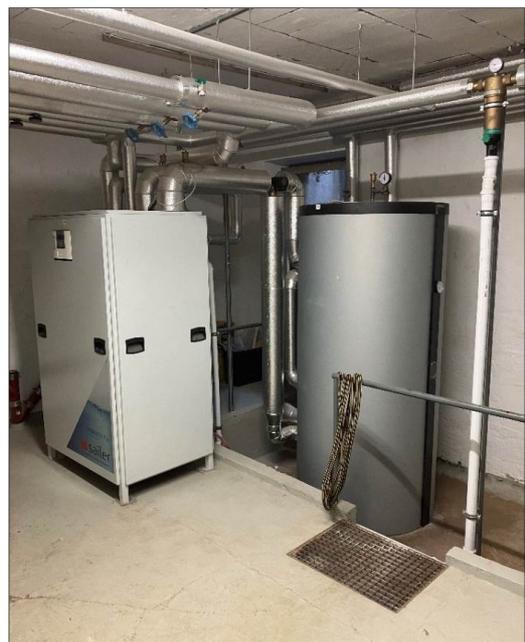
Nach dem Umbau der Heizungs- / Trinkwasserverteilung und Warmwasserbereitung

In der Rutesheimer Str. 50/3 in Leonberg wurden die Heizungszentrale, die Trinkwasserverteilung und die Warmwasserbereitung erneuert. Es wurde eine neue Fernwärmeübergabestation mit einer neuen Heizungsverteilung installiert. Zusätzlich wurde die Trinkwasserverteilung erneuert und eine Warmwasserbereitung im Durchflussprinzip errichtet. Durch den Aufbau einer neuen Verteilung lässt sich das Heizungssystem hydraulisch und energetisch besser betreiben. Die Warmwasserbereitung im Durchflussprinzip ist nach aktuellem Stand der Technik aus hygienischer Sicht sinnvoll.

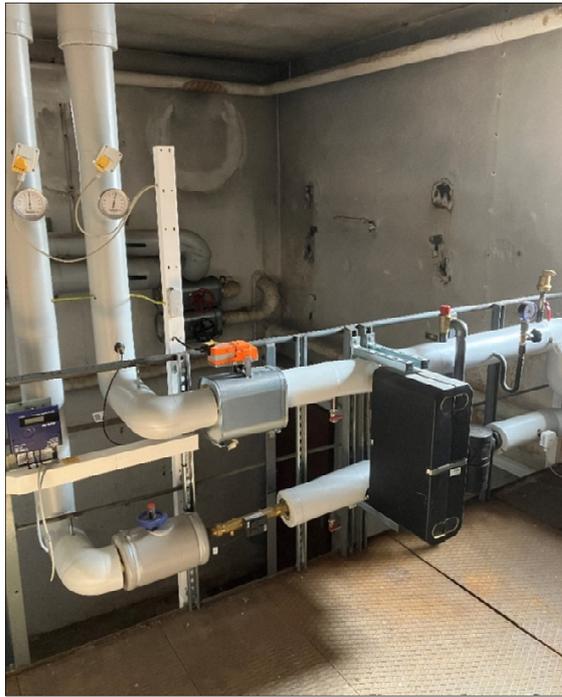
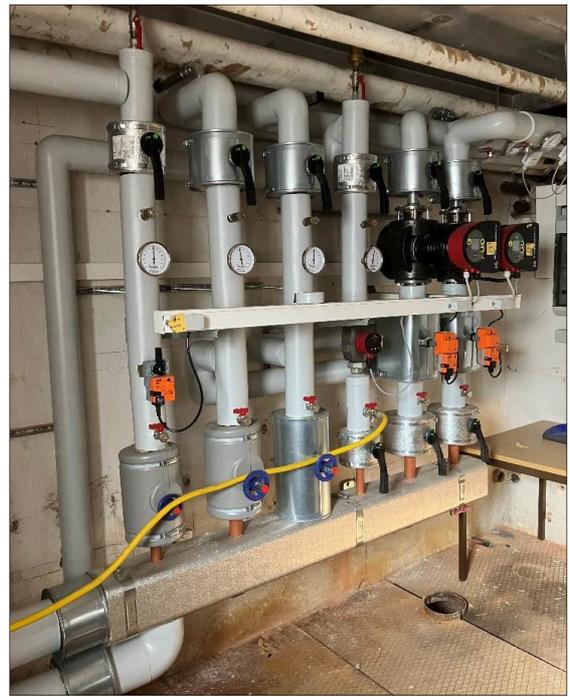
Nach dem Umbau

In der Rutesheimer Str. 50/2 in Leonberg wurde die Heizungszentrale erneuert. Es wurde eine neue Fernwärmeübergabestation installiert und eine neue Heizungsverteilung aufgebaut. Durch den Aufbau einer neuen Verteilung lässt sich das Heizungssystem hydraulisch und energetisch besser betreiben.
